**LAUDO TÉCNICO DE VISTORIA
OBRAS COM SOLICITAÇÃO DE NOVA PACTUAÇÃO MP 1174**

**CONSTRUÇÃO DE ESCOLA – PROJETO ESPAÇO EDUCATIVO – 4 SALAS, PADRÃO FNDE NO MUNICÍPIO DE LAJEADO DO
BUGRE/RS
OBRA INACABADA (ID SIMEC: 1010417)**

Realizado em :02/01/2025.

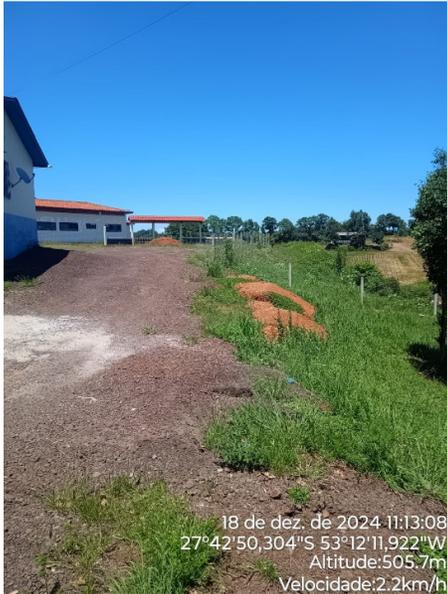
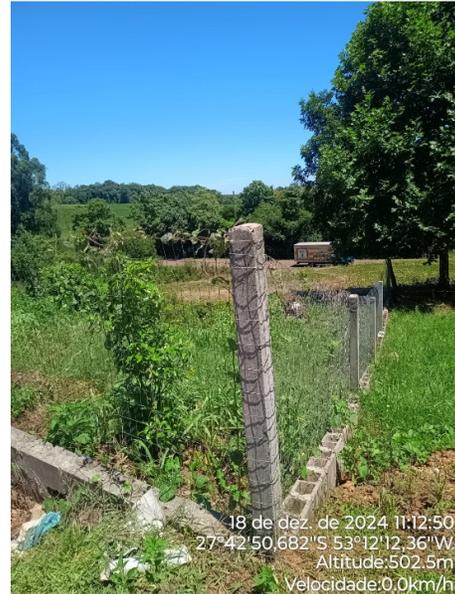
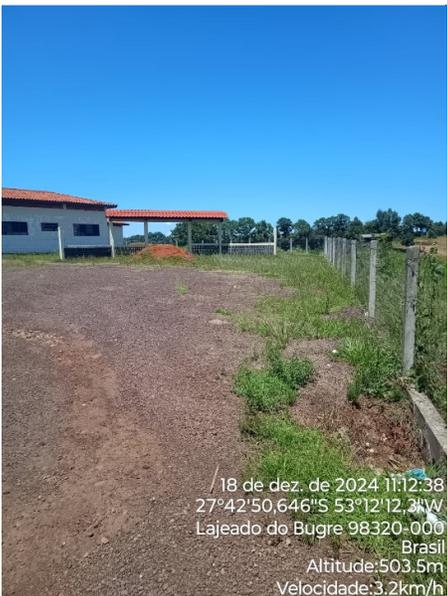
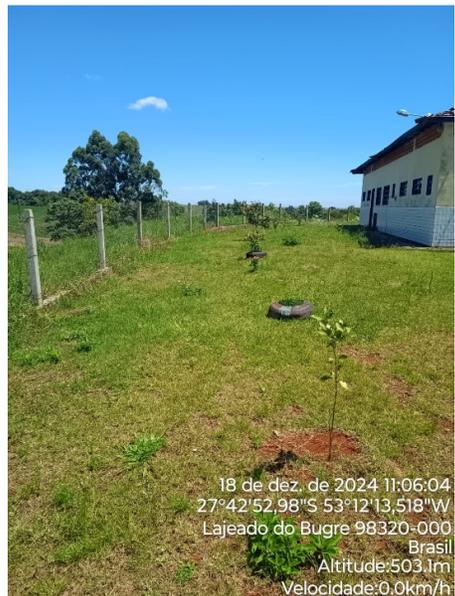
A Restrição executiva referente ao Desnível acentuado na parte frontal de acesso à Escola, foi sanada através da conformação do Talude com plantio de grama do mesmo e posterior cercamento em todo o perímetro abrangido pela Escola, demonstrado abaixo com fotos elucidativas.

Figuras 8 e 9- Vistas cercamento talude protegido. Fonte: elaboração própria

Figuras 10 e 11- Vista cercamento talude protegido e vista do Bloco Apoio cercado. Fonte: elaboração própria

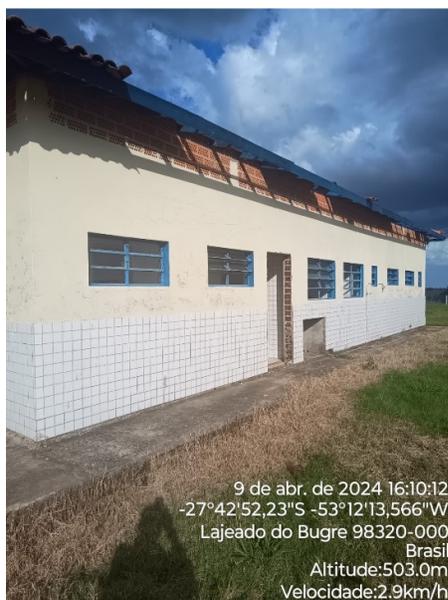
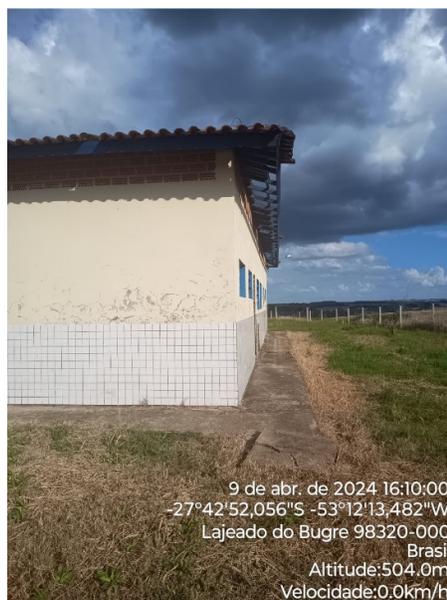
9.0 COBERTURA – ALGUMAS TELHAS FORAM SUBTRAÍDAS PELA AÇÃO DO VENTO, O RESTANTE ESTÁ EM BOAS CONDIÇÕES, FALTA CORRIGIR O TELHADO.

13.0 PINTURAS – A PARTE EXECUTADA ESTÁ EM RAZOÁVEL CONDIÇÃO, ALGUMAS PARTES DESCASCADAS, FALTANDO COMPLEMENTAR O SERVIÇO.

Figuras 30 e 31- Vistas do Bloco de Serviço com falta de telhas e pintura descascada. Fonte: elaboração própria

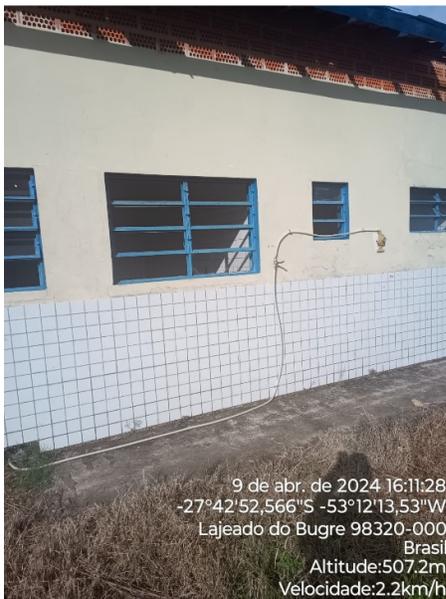
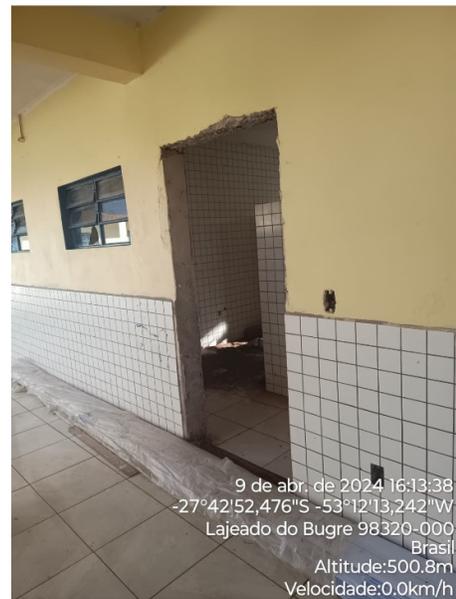
8.0 ESQUADRIAS – NÃO FORAM EXECUTADAS. FALTA COMPLEMENTAR O SERVIÇO.

Figuras 32 e 33- Vistas do Bloco de Serviço com vidros quebrados e sem Esquadrias. Fonte: elaboração própria

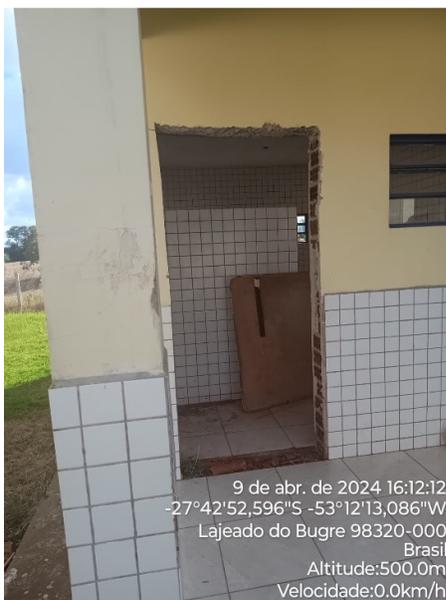
Figura 34 - Banheiro Feminino sem esquadrias.

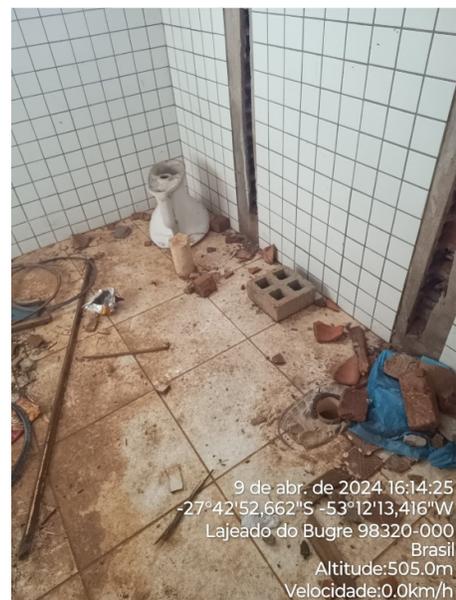
Figura 35- Banheiro Feminino sem colocação de louças sanitárias.

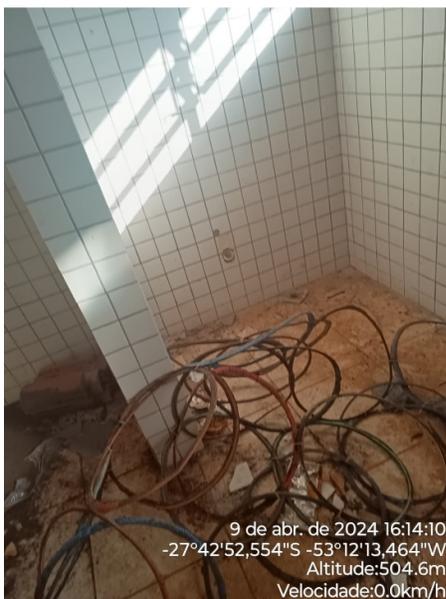
Figura 36- Banheiro Feminino sem colocação de torneiras.

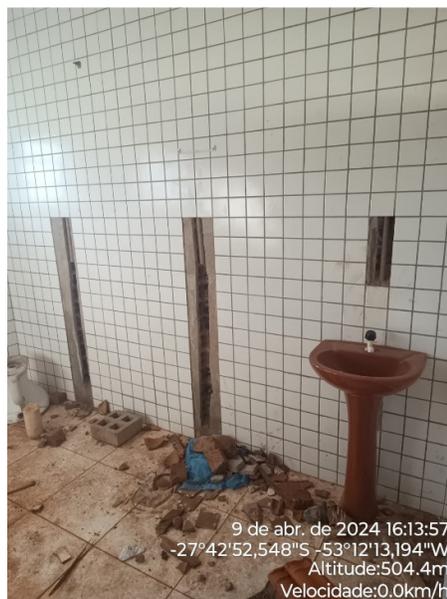
Figura 37- Banheiro Feminino sem colocação de registros.

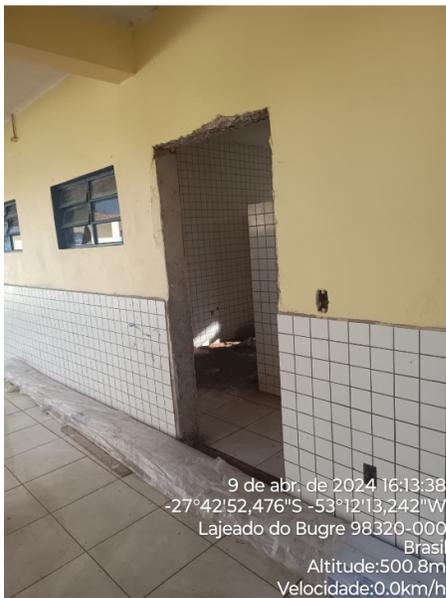
Figura 38- Banheiro Masculino sem esquadrias.

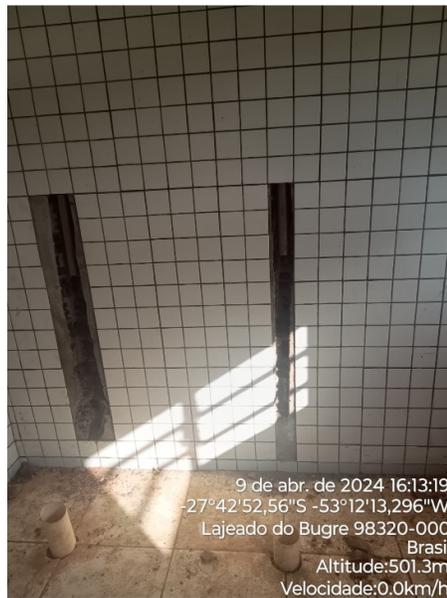
Figura 39- Banheiro Masculino sem colocação de registros.

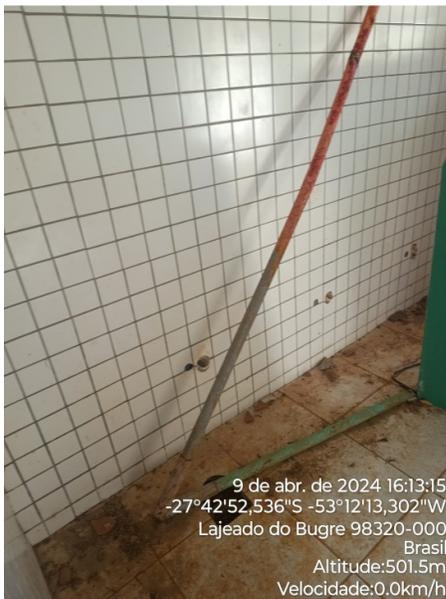
Figura 40- Banheiro Masculino sem colocação de louças sanitárias.

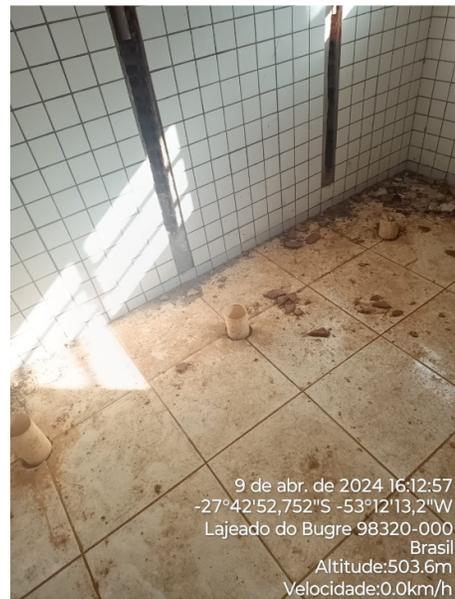
Figura 41- Banheiro Masculino sem colocação de peças sanitárias.

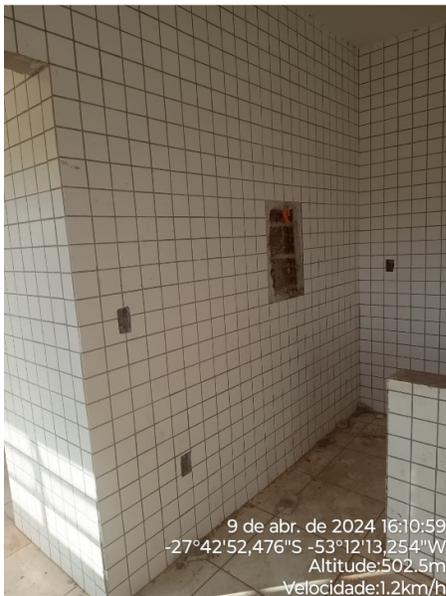
Figura 42- Cozinha sem colocação de componentes elétricos.

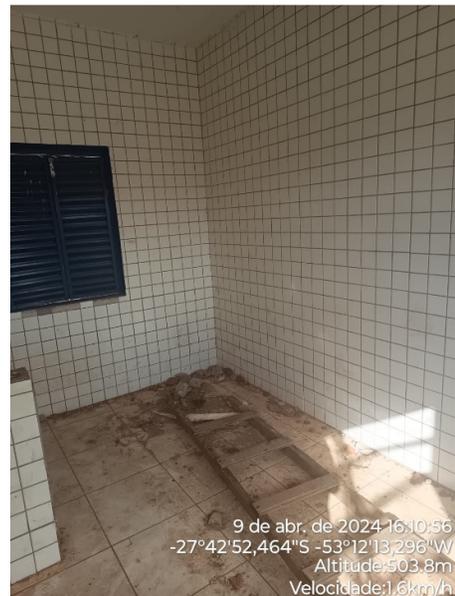
Figura 43- Cozinha sem colocação de bancadas.

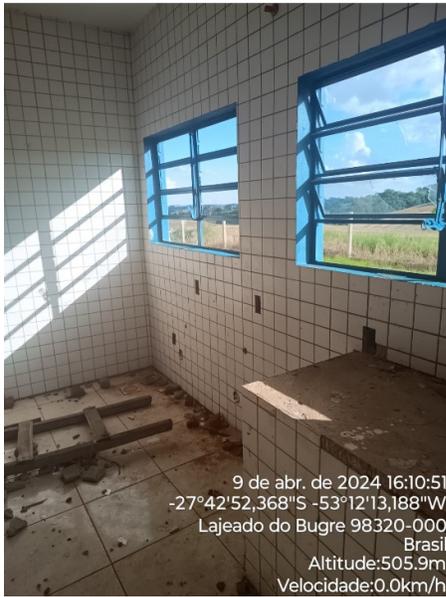
Figura 44- Cozinha sem instalações elétricas concluídas.

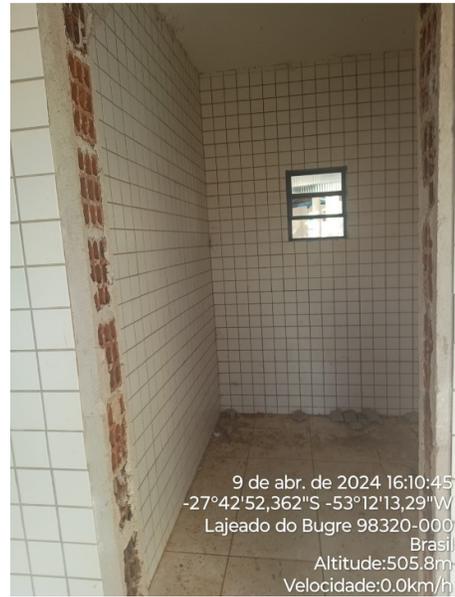
Figura 45- Despensa sem esquadrias.

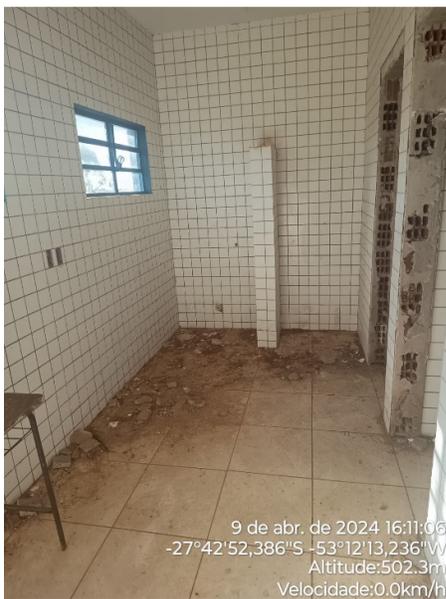
Figura 46- Área de Serviço sem instalações elétricas e sanitárias.

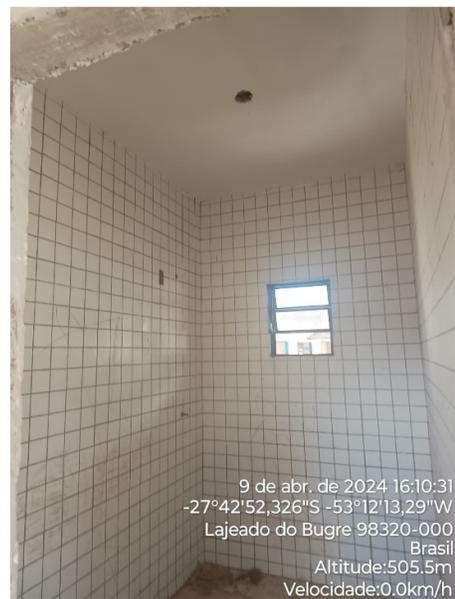
Figura 47- Vestiário sem instalações elétricas e sanitárias.

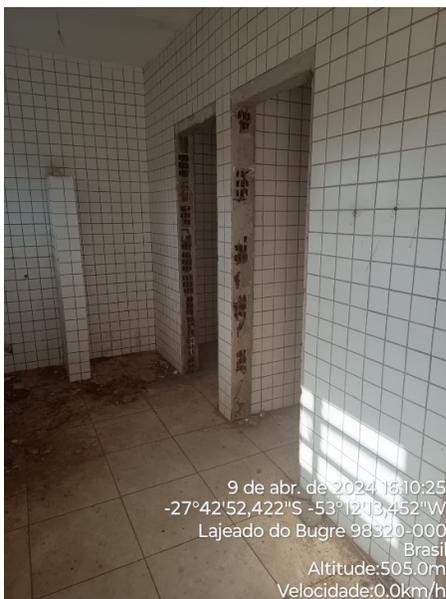
Figura 48- Área de Serviço sem instalações sanitárias.

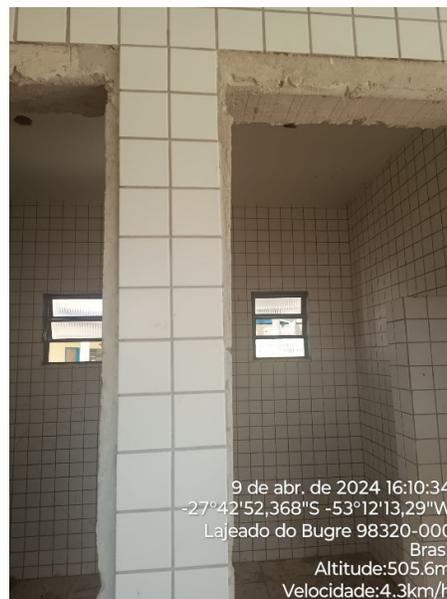
Figura 49- Vestiário e Depósito sem esquadrias.
